Annexe 4 Etude de dangers de l'INERIS de 2015

RAPPORT D'ÉTUDE
DRS-15-148745-01300B

**Etude de dangers géotechniques relative à la
modification des servitudes d'utilité publique
dans le cadre du projet de 3^{ème} tablier au viaduc
de Guerville (78) sur l'autoroute A13**

Direction des Risques du Sol et du Sous-sol

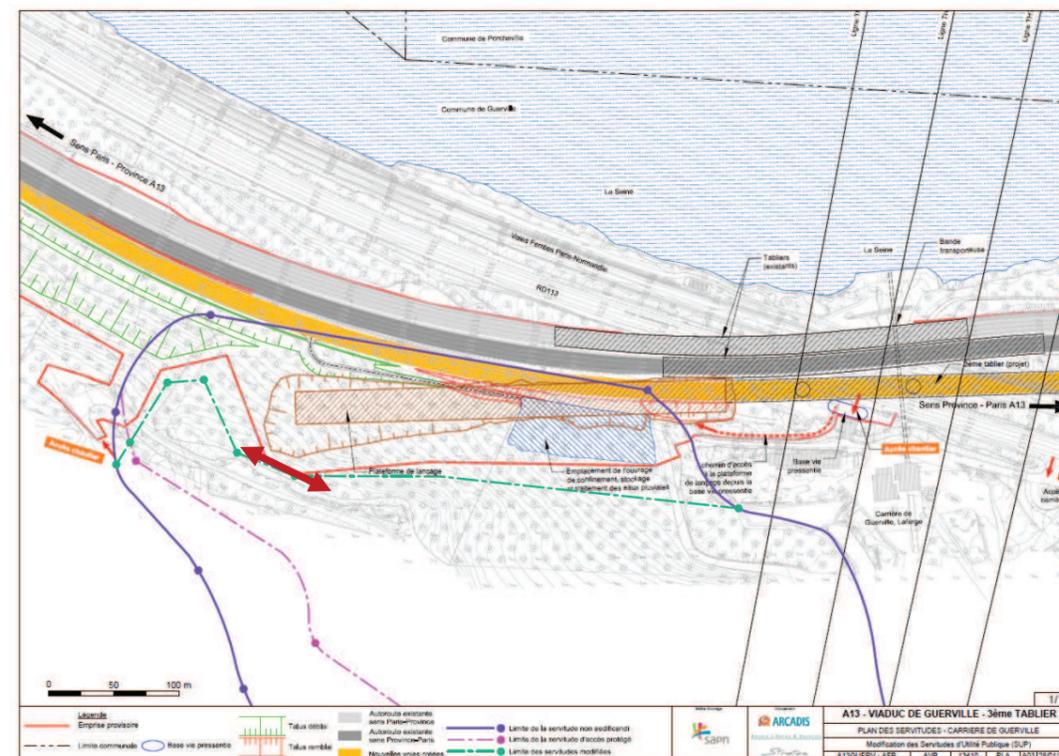
Figure 4 : Emplacement de la couverture ou du confinement de la falaise de craie (double flèche rouge)

Compte tenu des risques identifiés au paragraphe 3, nous préconisons la mise en place de l'une des deux techniques suivantes sur le linéaire de falaise le plus proche de la plate-forme (50 m environ, voir figure 4). Ces techniques **permettent d'exclure toute progression de blocs ou panneaux vers la zone d'activité de la future plate-forme** :

- ou bien une couverture grillagée anti-épannage avec fixation en crête et lestage en pied. Cette technique présente l'avantage de contenir à l'intérieur du grillage les blocs et écaïlles susceptibles de s'effondrer. Ceux-ci constitueront un tas d'éboulis au pied du front qui confinera le pied de falaise résiduelle. Cette technique contient mais n'interdit pas la chute de blocs et écaïlles et n'empêche pas le déconfinement du front ;

- ou bien un confinement par filet ou câble et serre-câble avec épinglage pour les blocs et boulonnage pour les plaques. Cette technique, active et passive, empêche la chute de blocs et d'écaïlles. Elle nécessite un repérage minutieux des blocs et écaïlles susceptibles de s'ébouler ainsi qu'une éventuelle mise à jour en cas d'évolution dans le temps.

La mise en place de la couverture grillagée ou du confinement devra garantir tout risque de propagation de chutes de pierres. Dans l'hypothèse où le maillage mis en œuvre n'était pas assez fin, toute zone d'activité, située à moins de 30 m de la falaise résiduelle de craie devra faire l'objet d'une protection par la mise en place d'un pare blocs en limite de crête de talus. 30 m est la valeur maximale de propagation des blocs observés. Nous entendons par maillage assez fin, un maillage qui interdit la propagation des pierres et blocs susceptibles de se détacher, c'est-à-dire une maille au plus décimétrique.

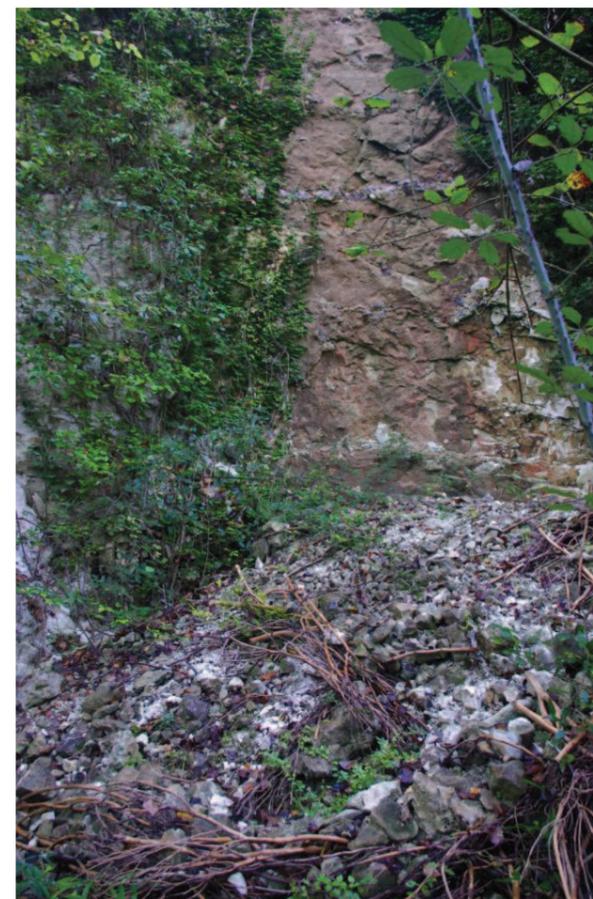
Photo 1 : Exemple d'éboulis en pied de falaise (P3)

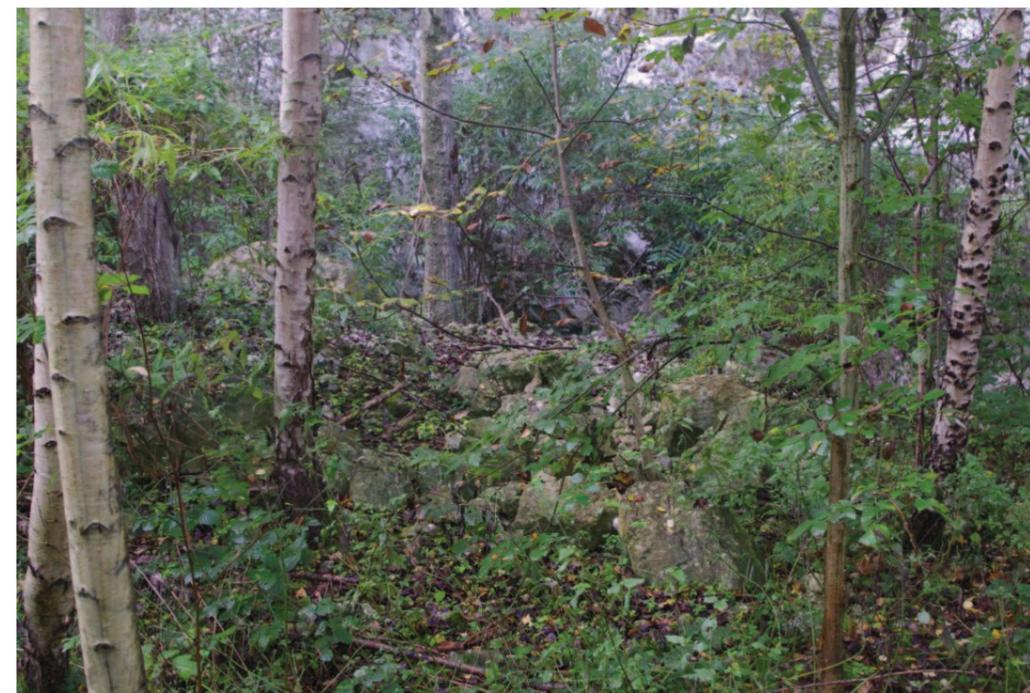
Cependant, ils favorisent la propagation de blocs susceptibles de rouler et/ou rebondir pour atteindre une distance parfois importante par rapport à la falaise (Photo 2). Ces blocs peuvent avoir un volume de l'ordre du mètre cube. Quelques blocs ont été matérialisés sur la carte géotechnique : ils sont référencés par la notation « BX », avec X le numéro du bloc.

Bien que la propagation des blocs soit limitée par la présence d'arbres, certains blocs peuvent se propager à plus de 20 m, voire exceptionnellement 30 m du pied de falaise.

Photo 2 : Exemple de blocs à quelques mètres du pied de falaise (P26)

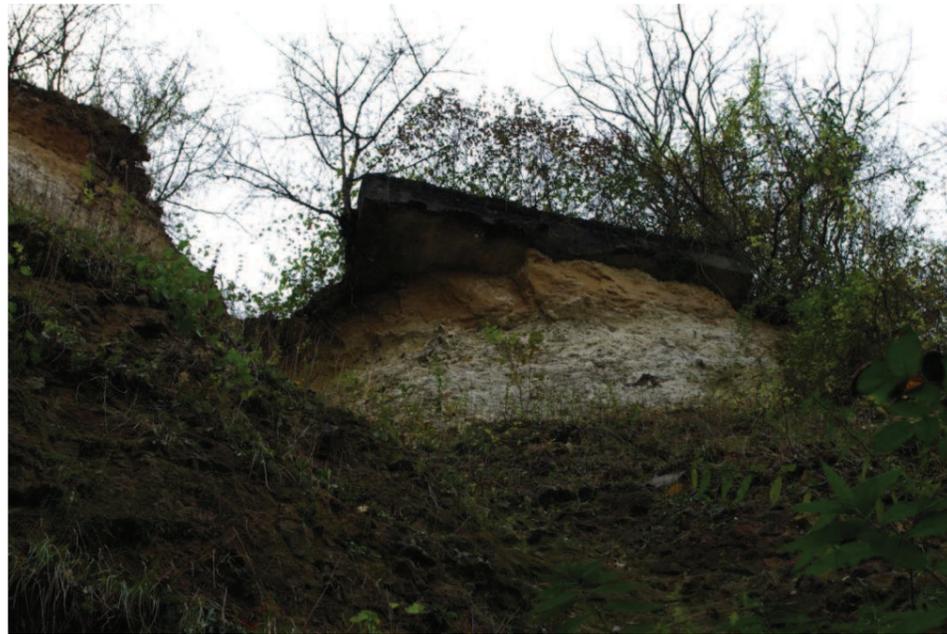
Dans le cas du quai de jetée présenté sur la Photo 3, l'arête en suspension mesure un peu plus d'1 m alors que la longueur totale de la dalle de béton est de 6 m environ. Celle-ci ne présente donc pas de risque imminent de chute mais constitue un point singulier de vigilance.

Photo 3 : Erosion préférentielle au droit d'un quai de jetée (point P7)

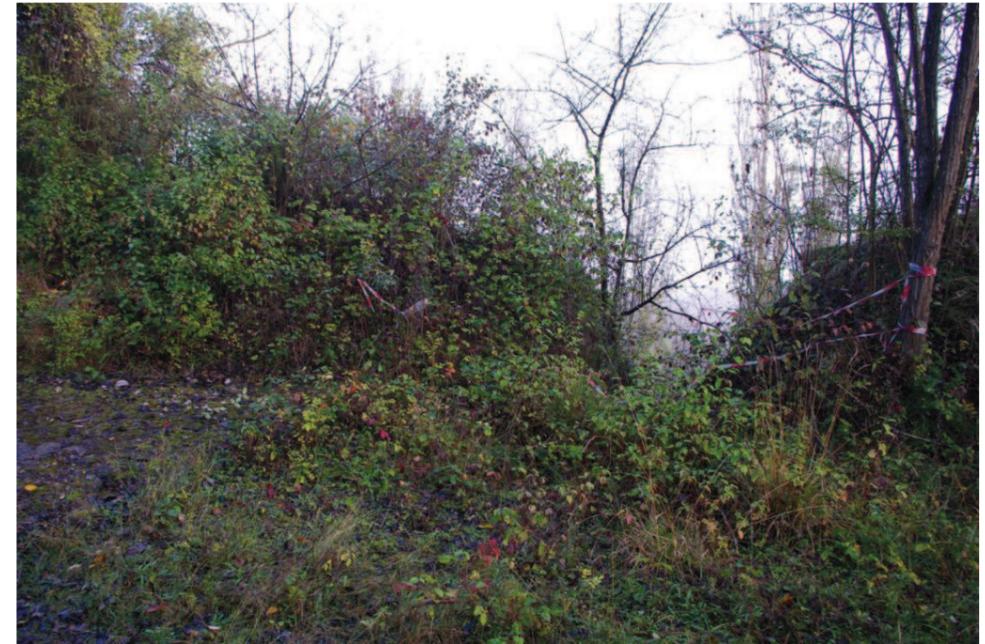
Les quais de jetée correspondent souvent à des points préférentiels d'écoulement des eaux depuis la crête de falaise et, en conséquence, des zones d'érosion de la falaise. La Photo 3 présente le quai de jetée situé à proximité du point d'observation P7. Il apparaît effectivement, lorsque le merlon en tête de falaise et situé à proximité des quais de jetée est absent, que l'écoulement préférentiel produit un déchaussement localisé de la structure de béton (Photo 4).

Photo 4 : Absence de merlon le long du quai de jetée de la photo précédente.

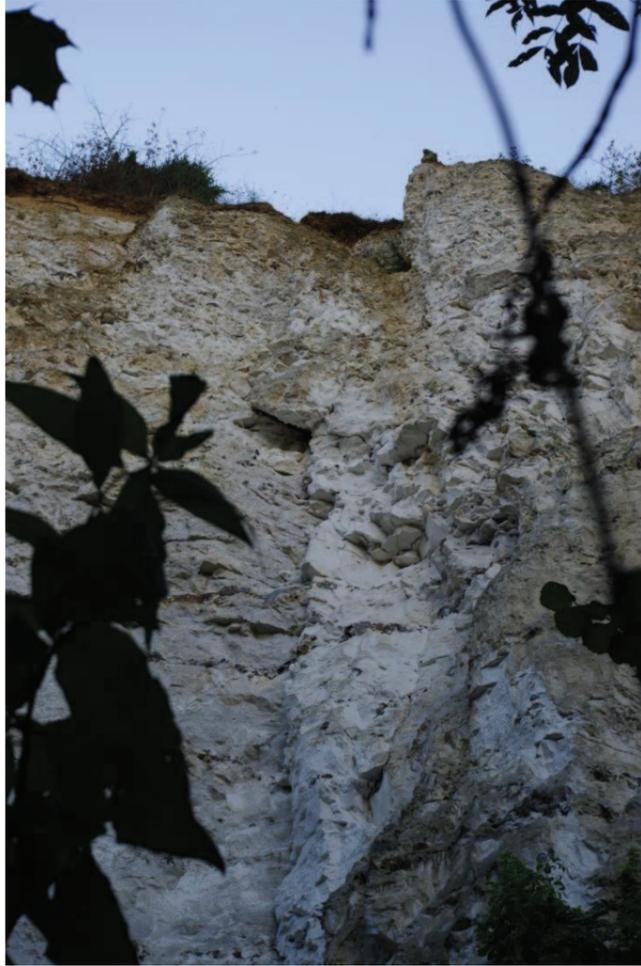
On observe régulièrement des blocs décimétriques instables tels que présentés sur la Photo 5.

Photo 5 : Blocs décimétriques prédécoupés par la fracturation de la falaise (P18)

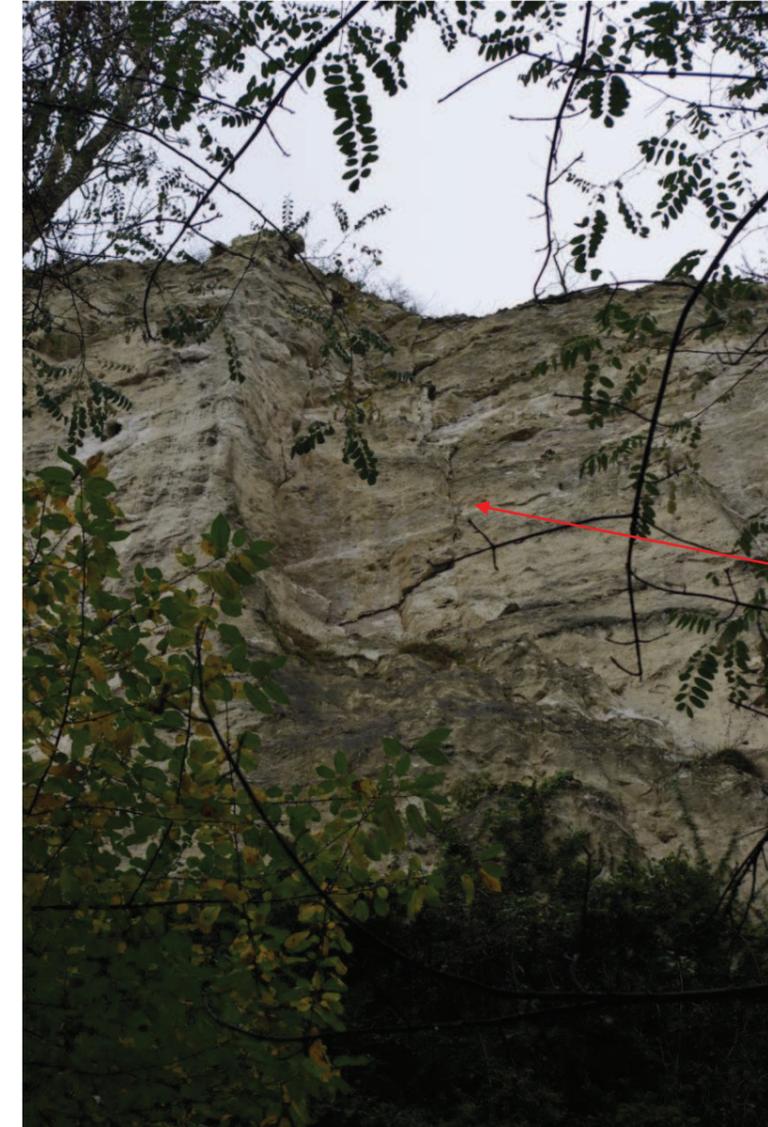
Un certain nombre de panneaux, de plus grand volume (plurimétrique dans une direction) sont prédécoupés et en situation instable. La carte géotechnique recense ces cas sous la dénomination « fractures délimitant des masses instables ». La Photo 6 (P21) illustre ce type d'instabilité.

Photo 6 : Panneau avec fractures ouvertes en situation instable (P21)

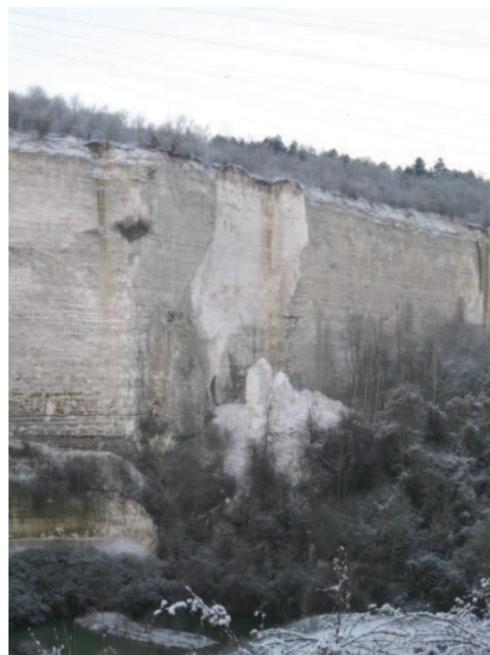
Le 20 décembre 2012, une volumineuse écaille s'est éboulée à l'extrémité est de la zone anciennement remblayée (P29). Les photos suivantes présentent cette écaille avant son éboulement, quelques jours après et presque 2 ans après. On notera que cette écaille se situe à proximité d'un quai de jetée. Dans la note interne LAFARGE, « Guerville et Mézières sur Seine (78) Carrière de Guerville. Suivi de la stabilité des fronts de taille – relevé du 16.01.2013 et compte rendu de la visite du 16 janvier 2013 », il est noté que « Cette écaille présentait une fissure ouverte depuis plus de 5 ans. En partie supérieure du front de craie, l'éboulement entraîne une moitié du merlon de protection constitué en bordure de piste. Cet éboulement est initié au droit d'un ancien quai de jetée des matériaux de découverte, en usage pendant l'exploitation cimentière de la carrière. La longueur déstabilisée est d'environ 40 m. La hauteur du panneau écroulé est proche de 23 m pour une épaisseur de 3 m environ. Le volume éboulé est compris entre 2 500 et 3 000 m³. »

*Photo 7 : Vue de l'écaille rocheuse
éboulée le 20/12/2012 (Photo
LAFARGE prise le 16/01/2013)*

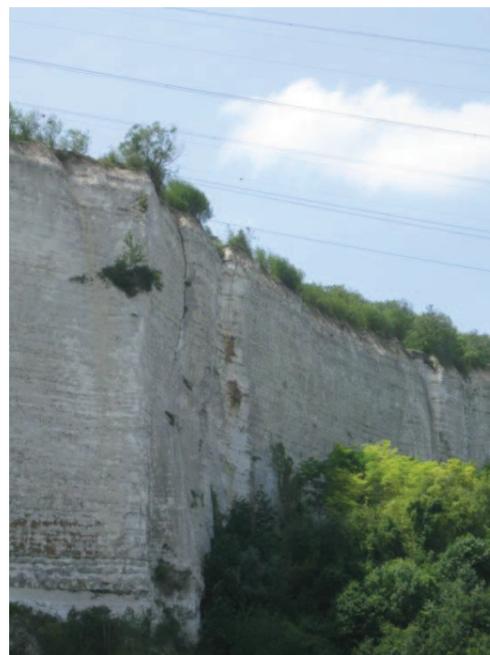
*Photo 8 : Vue de l'écaille rocheuse
avant éboulement, le 10/06/2006
(Photo LAFARGE)*

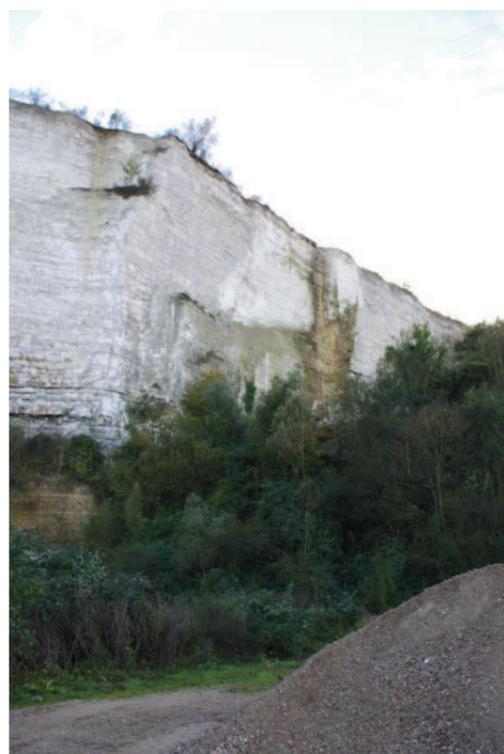
*Photo 9 : Vue de l'écaille rocheuse
éboulée le 20/12/2012
(Photo INERIS prise en
novembre 2014)*
