Annexe 4 Etude de dangers de l'INERIS de 2015

RAPPORT D'ÉTUDE
DRS-15-148745-01300B

**Etude de dangers géotechniques relative à la
modification des servitudes d'utilité publique
dans le cadre du projet de 3^{ème} tablier au viaduc
de Guerville (78) sur l'autoroute A13**

Direction des Risques du Sol et du Sous-sol

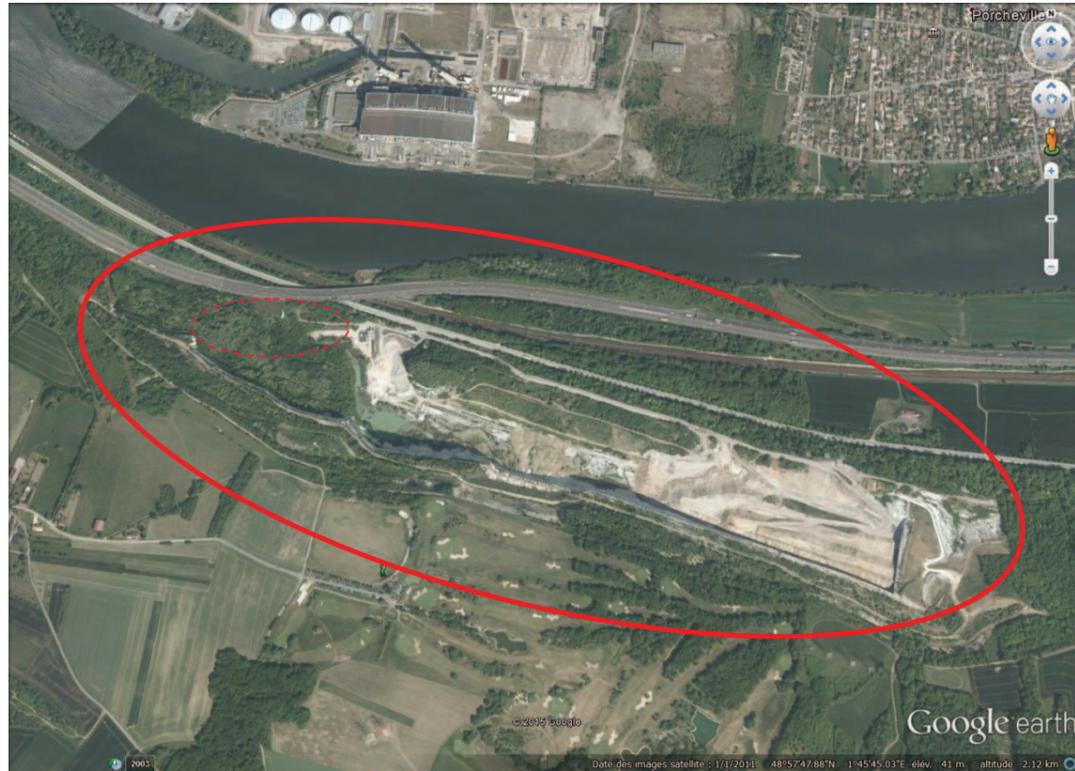
Figure 1 : Site de la carrière de Guerville (trait plein), Zone d'étude du projet de SAPN (tirets)

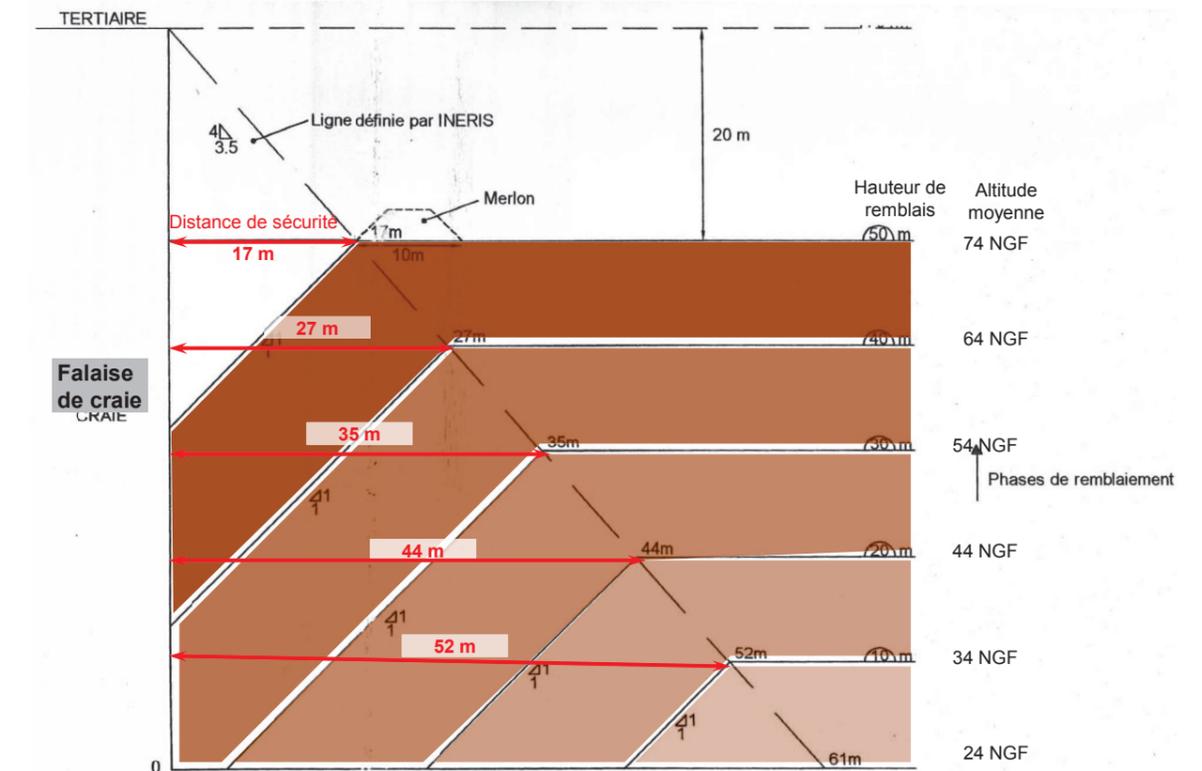
Figure 2 : Distances de sécurité en fonction de l'élévation des remblais

La figure 2 établit les distances de sécurité retenues pour l'ensemble de la carrière de Guerville conformément à l'Arrêté du 9 août 2006. En particulier pour un front résiduel de 20 m de hauteur, elle préconise l'implantation d'un piège à cailloux constitué d'une zone en pied de falaise de 17 m de large. Il est délimité par un merlon.

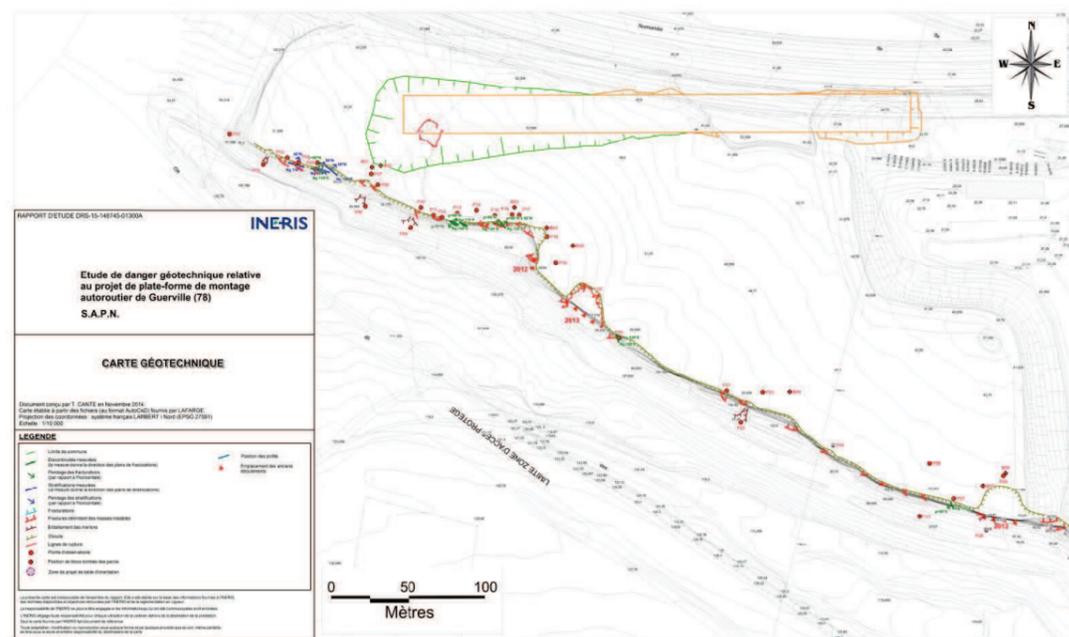
Les travaux consisteront en la réalisation d'une excavation dans les remblais dont le plus haut talus présentera une hauteur de 18 m et sa crête se situera à 14 m du front de craie (Figure 3).

Figure 3 : Miniature de la carte géotechnique présentant l'emprise du projet SAPN (la carte en grand format est disponible en annexe 1).

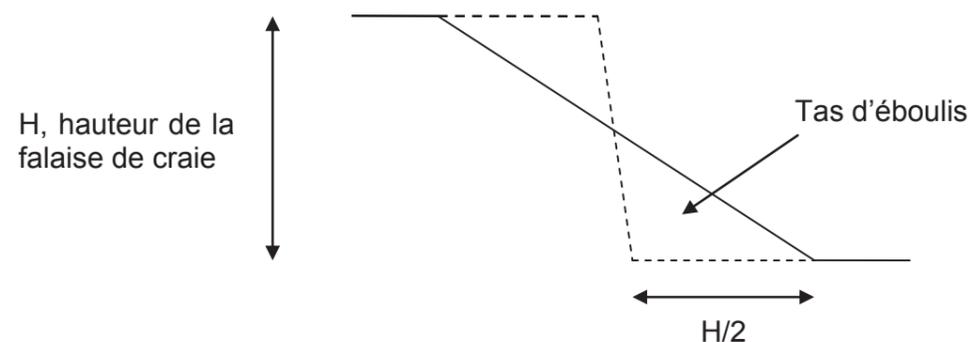
A très long terme, l'érosion du front de la falaise de craie se matérialisera par la constitution progressive d'un tas d'éboulis à son pied. Celui-ci bloquera l'érosion de la falaise de craie lorsqu'elle atteindra un angle d'équilibre ultime de 45°. La figure suivante schématise ce principe : en pointillé est présenté le profil actuel du front de craie, en trait plein le profil à très long terme. Un tas d'éboulis issu de l'érosion de la moitié supérieure de la falaise se constituera au pied de la falaise de craie.

Selon ce principe, le tas d'éboulis en pied de falaise sera contenu dans une bande d'une largeur égale à la moitié de la hauteur du front résiduel. Afin de se mettre du côté de la sécurité et d'inclure des phénomènes de propagation de blocs identifiés au paragraphe 3.1, nous préconisons d'interdire l'accès en pied de falaise de craie et de constituer une zone non aedificandi et une zone d'accès protégé à une distance minimale de 2 fois la hauteur de front résiduel de craie (30 m ouest, 100 m à l'est de la zone). La largeur de cette zone sera donc plus du double de la distance de sécurité définie en figure 2.

Cette limite sera matérialisée par un grillage d'une hauteur de 2 m.

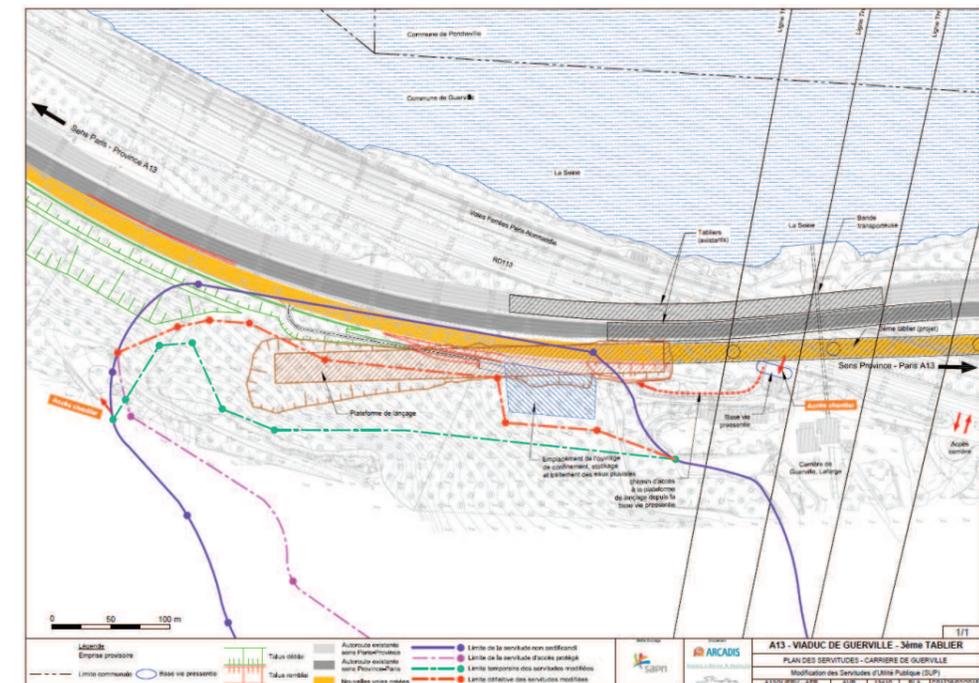
Sous réserve de la mise en œuvre des dispositions identifiées dans la présente étude, les zones de sécurité peuvent être définies en période « travaux » d'une part et en période « définitive » d'autre part comme indiqué en figure 5.

Figure 5 : Limites de sécurité proposées par ARCADIS en période « travaux » et en période « définitive »
